こんな**火災**が発生しています

落雷火災

落雷による火災被害を最小限に防ぐために

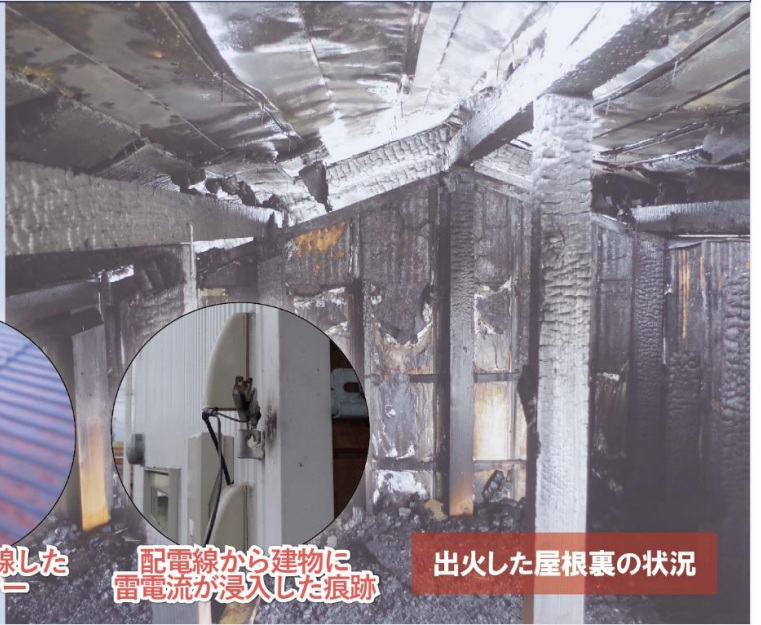
■配電線に落雷し、大電流が配電線を通して住宅に引き込まれている光ケーブルを介し、外壁などに流れたことにより断熱材に着火し、屋根裏を焼損したものの。

配電線から建物に雷電流が浸入した痕跡

出火した屋根裏の状況

このようなケースを未然に防ぐことは難しいですが、落雷の直後は分電盤や家電製品などの異常や、室内が焦げ臭いかなどを確認することがその後の火災の被害を小さくするポイントです。

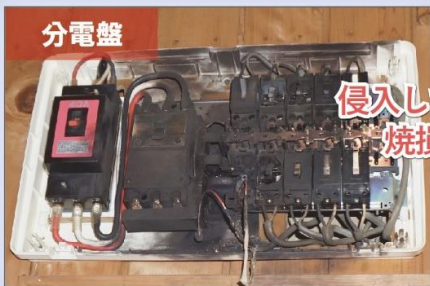
分電盤

■雷が直接建物の**屋根**に落雷し、直後に出火した事例です。

ケース1同様、周辺では大きな雷鳴が確認されており、停電直後に近隣の人により発見され、**外壁**を部分的に焼損したほか、室内にあった多数の**電化製品**が故障する被害が発生しました。

侵入した電流により焼損した機器

- 分電盤に避雷器を設置する
- 雷鳴が聞こえ始めたらコンセントを抜く
- 近くで雷が落ちた時は家の中に異常がないか確認
