こんな**火災**が発生しています

車両火災

意外に多いクルマの火災 快適な走行のための整備は火災を防ぎます

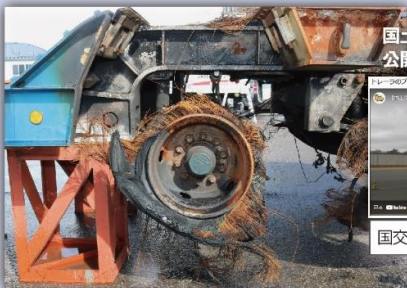
■高速道路でトレーラーのブレーキが効いたままの状態になり、干渉部分の摩擦熱で発火、車輪付近から車体に燃え移ったもの。

このような現象を「ブレーキ引きずり」といい、特に大型車で多く発生しています。

原因はさまざまですが、「車軸のベアリング破損」「外気温の低下による凍結」「ブレーキの調整不良」などが挙げられます。

「ゴー」といった異音や、アクセルの反応が悪くなるなどの異変を感じたら、すぐに走行を止めて安全な位置に停車しましょう。

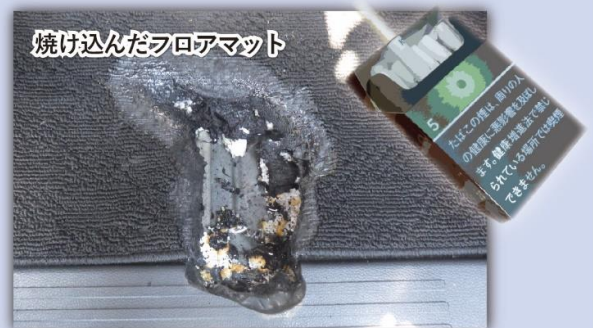
■走行中の窓からたばこを投げ捨てたつもりが、後部座席の窓から車内に入り込み、フロアマットなどを焼損したもの。

焼け込んだフロアマット

たばこの火を甘くみてはいけません
火災予防上からも
投げ捨ては許されない行為です
